DOĞU MAKEDONYA OSMANLI SAAT KULELERİ VE KORUMA SORUNLARI ÜZERİNE BİR ARAŞTIRMA

**STUDY OF THE OTTOMAN CLOCK TOWERS AND THE PROBLEMS WITH
THE PROTECTION IN EASTERN MACEDONIA****Mr. ERSİN DİKO**

In this article, a total of 5 clock towers in Eastern Macedonia were examined. In the research, the conservation work done by the regional authorities was examined. The photos from the reviewed clock towers were presented to the reader.

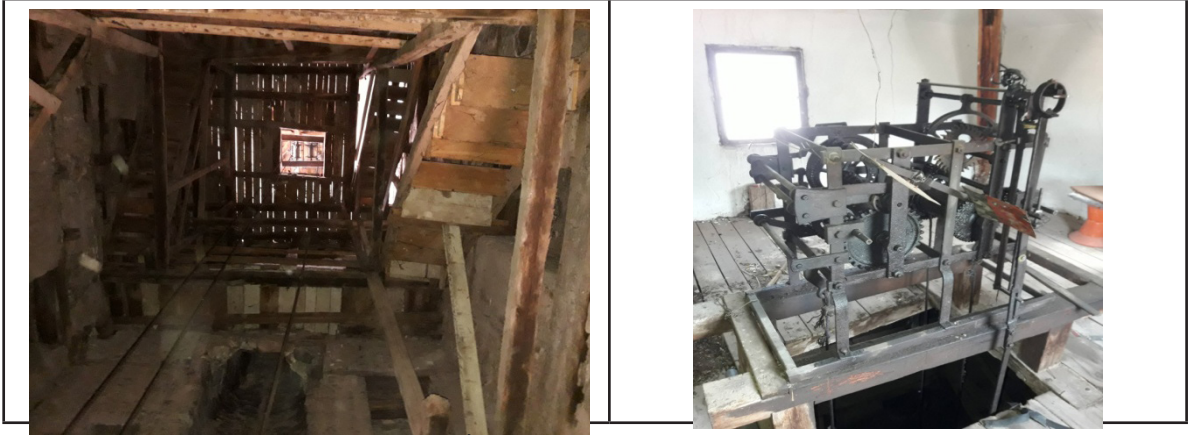
Fotoğraf 1- İştıp Saat Kulesi iç kısmı (2019)

Saat kulesi'nin köşk kısmına iç duvarları çepeçevre dolaşan ahşap merdivenlerle çıkılmaktadır. Yapının orta bölümünde saat mekanizmasının sarkacı yer almaktadır. Üst kısmında saat mekanizması ile tepe kısmında ok şeklinde metal içindeki çanı bulunmaktadır. Ayrıca kulenin iç kısmında niş ve ocak kısmı bulunmaktadır. Bu bizlere saat kulesine

dönüştürülmeden önce burada bir yaşamın olduğunu göstermektedir.

Saat kulesi'nin restorasyonu 1991 yılında yapılmıştır. Son dönemlerde şehirde artan yapılaşma İştıp'in en eski yapısını ciddi ölçüde etkilemektedir. Kule, günümüzde şehrin içinde evlere yapışık bir yerde bulunmaktadır. Yetkililer tarafından bu çarpık yapılaşmaya müdahale edilmesi gerekmektedir. Ayrıca iç kısmı kötü durumda olan yapının yeniden bir onarımdan geçmesi zorunludur

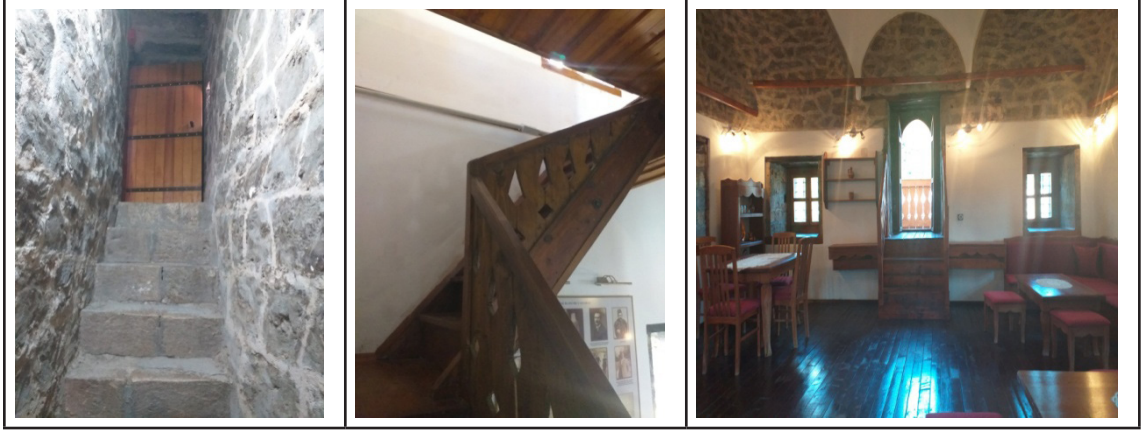
Fotoğraf 3- Kratova Saat Kulesi iç kısmı (2019)

Günümüze korunarak gelmiş olan saat kulesi'nin iç kısmı müze olarak kullanılmaktadır. İçinde Makedon Devrimci Hareketi liderlerinin fotoğrafları sergilenmektedir. 1921'deki onarımda kulenin üst kısmına saat yerleştirilmiştir. Yapı, 2005 yılında geniş çaplı bir onarımdan geçmiş olup, son halini almıştır.

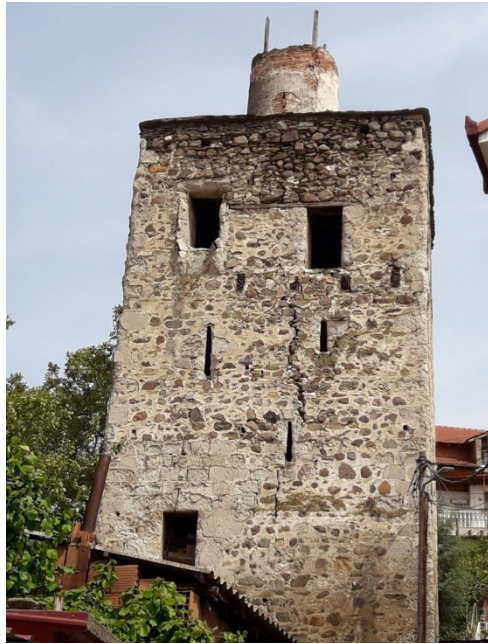
Fotoğraf 5- Koçana Saat Kulesi görünüşü (2019)

Saat kulesi, 1957 yılında Koçana şehrindeki diğer savunma kulesiyle beraber koruma altına alınmıştır. O zamandan bu güne dek kuleyle ilgili hiçbir çalışma yapılmamıştır. Kule bugün bakımsızlıktan kötü durumdadır. Bu olaya yetkililerin en kısa zamanda müdahale etmeleri gerekmektedir.

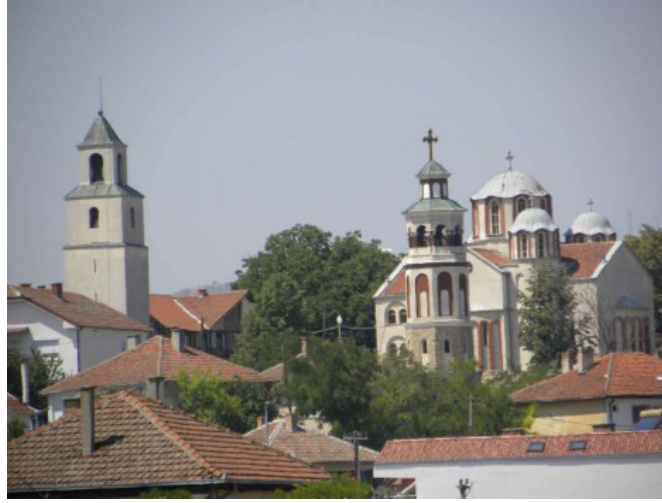
Fotoğraf 6- Sveti Nikole Saat Kulesi (2019)

Yapının genel görünümüne bakıldığında kare planlı, taş malzeme ile inşa edildiği ve üç bölümden oluştuğu görülmektedir. Duvarların kalınlığı 65 cm’dir ve kulenin her iki yanında yarım daire şeklinde bir pencere bulunmaktadır. İç kısmında ise üst kısımlara çıkış ahşap bir merdivenle sağlanmaktadır. Yapının orta kısmı boştur ve buraya saat mekanizmasının sarkacı yerleştirilmiştir. Eskiden, yapının şehre bakan batı cephesinin üzerinde Roma rakamlarıyla dairesel bir saat bulunmaktaydı fakat sonraki zamanlarda yapılan çalışma

ile yetkililer tarafından kaldırılıp koruma altına alınmıştır (Çoloviç 2008, s.47). Bakır levha ile kaplı olan son bölümde ise çanı bulunmaktadır. Saat mekanizması, Sveti Nikole’li zengin tüccarlar tarafından Selanik’ten getirtilmiştir (Çoloviç 2008, s. 48).

Yapıya son müdahaleler 1987 yılında olmuştur. Bu restorasyonla kule günümüzdeki halini almıştır. Şehrin çoğu yerinden görünebilen kulenin kentteki tek Osmanlı dönemi yapısı olması önemini artırmaktadır. Uzun yıllar bakımı yapılmayan yapının yeniden bir restorasyondan geçmesi gerekmektedir.

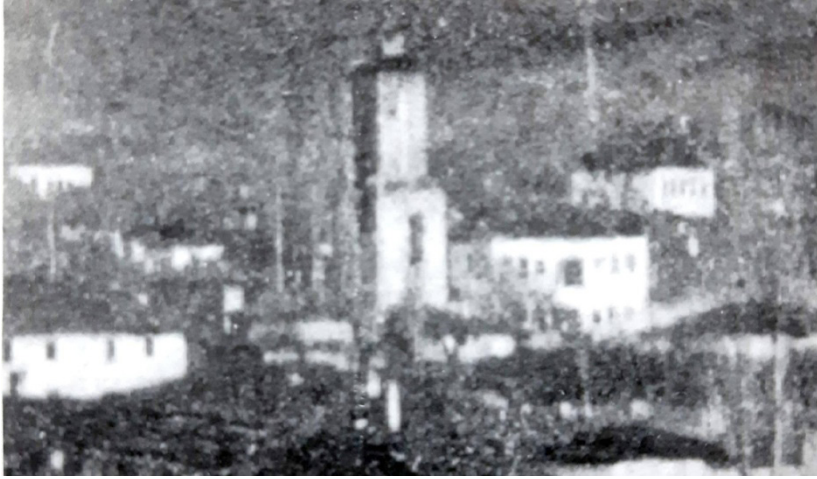
Fotoğraf 7- Radoviş Saat Kulesi eski fotoğraf, XX. yüzyıl

Saat Kulesi, şehir hamamı ile köprünün bitişiğinde, şehir merkezinin yukarısında bulunmaktaydı. Fotoğraftan yorumlanacak olursa taş gövdeli, tahtalarla kaplı yüksek ahşap bir yapı ile desteklenmekteydi. Külah şeklinde olan son kısmı ise çanın yer aldığı bölümdü.

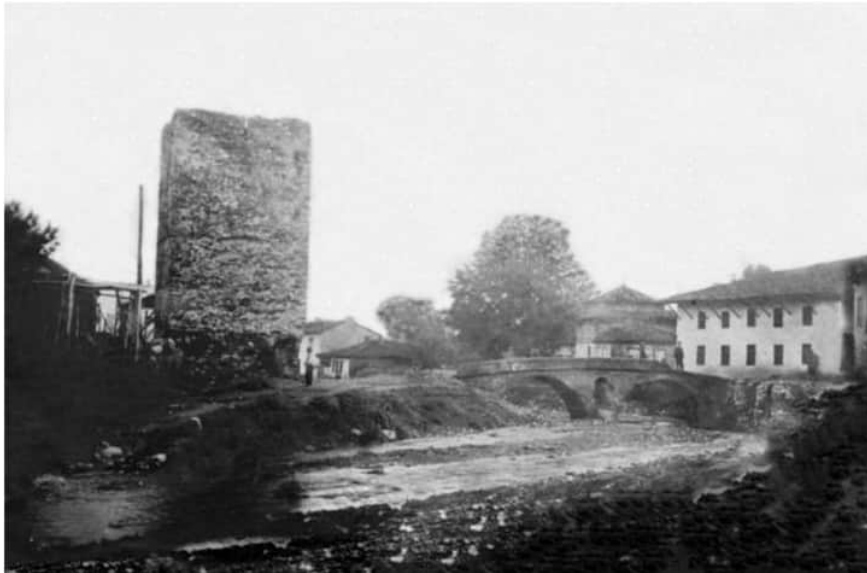
Fotoğraf 8- Radoviş Saat Kulesi eski fotoğraf

Elimizde bulunan ve yıkılmadan önceki fotoğrafa bakılacak olursa, yapının sadece gövde kısmı görülmektedir.
